# Vedligeholdelsesplan

AB Ellesletten  
Ellesvinget, 2950 Vedbæk

28-08-2012

SCHØDT arkitekter, Pasteursvej 14, 1778 København V

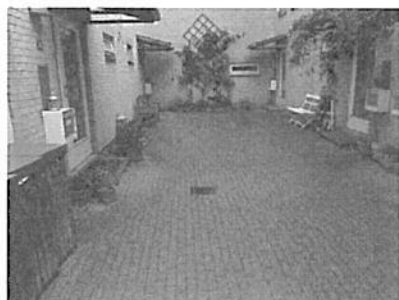
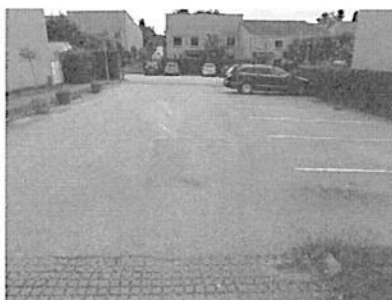
01 Belægning 01

| Emne | Beskrivelse |
|---|---|
| Omfang | <p>Belægning på P-arealer er udført som asfalt med flere brønddæksler. Da besigtigelsen er foretaget i tørvejr kunne lunke og pyt dannelse ikke umiddelbart registreres, dog ses lokalt skader på asfalt. P-arealet hører til nærværende forening, men deles med nabo forening. Ved indkørsel til P-arealer ses cirkulær revnedannelse som bør undersøges nærmere. Gangstier er af flisebelagt og ses lokalt med lunkedannelse og udvandede fuger. Ved bolig nr. 75 ses udvendig stentrappe, hvor fuger er udvasket samt udvaskning af fuger og lunkedannelse i rampe. Ved nr. 99 ses større lunkedannelse og ujævnheder i belægning op mod indgangsdør. Det bør i forbindelse med omlægning af belægning undersøges om hvorvidt sunkne kloakrør kan have indflydelse på belægningens karakter. Græs på fællesarealer fremstår i pæn og velholdt stand, ligesom der forefindes en mindre sø til området. Søen ses indhegnet, hvilket er anbefalelsesværdigt at eftergå jævnligt pga. af sikkerhed.</p> |

| Udførelse | <p>Hvor belægningssten er knækket, sunket eller mangelfuld, optages denne for opretning af underlag og gennedlægning af belægningssten. Lokalt sandes belægning op. Alfatbelægning repareres lokalt ved opbrydning og genetablering af underlag og asfalt.</p> <p>Bebyggelsens udenomsarealer vedligeholdes løbende, herunder græsslåning og eftersåning af græs, samt beskæring af træer.</p> |

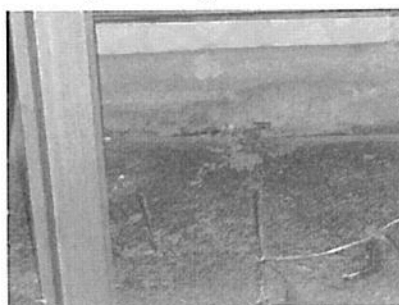
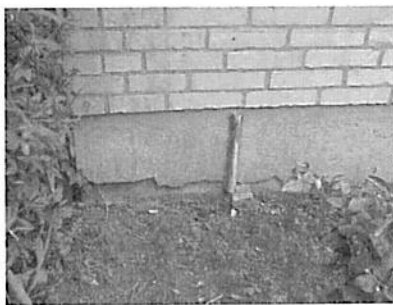
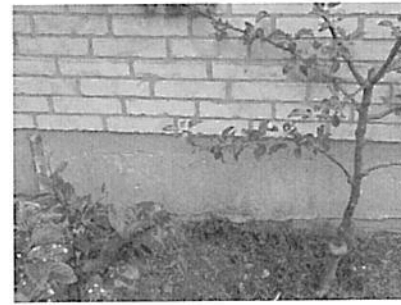
03 Sokkel 01

| Emne | Beskrivelse |
|---|---|
| Omfang | Sokler er udført som pudsede og ses lokalt med skader i form af mindre revnedannelse samt afskalninger. Bl.a. på gavl ved nr. 97 samt manglende puds på sokkel ned til belægning ved nr. 105. Ved gavl til nr. 123 er belægning ført op over sokkel således der er risiko for opfugtning af murværk. Ved nr. 75 ses tidligere udført sokkelreparation. |

| Emne | Beskrivelse |
|---|---|
| Udførelse | Lokale sætningsrevner/afskalninger opskæres/opbankes, armeres og repareres. Sokkel afrenses i reparationsfelterne ved at løs puds afbankes lokalt til fast bund, og der etableres udkast, sokkelpuds og finpuds.<br>Sokkel holdes løbende under skærpet observation, for revnedannelse og afskalninger |

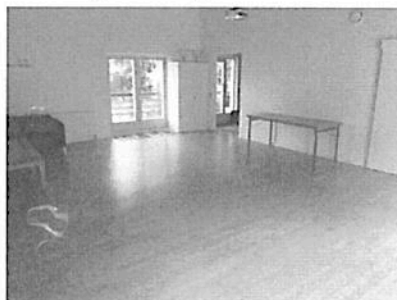
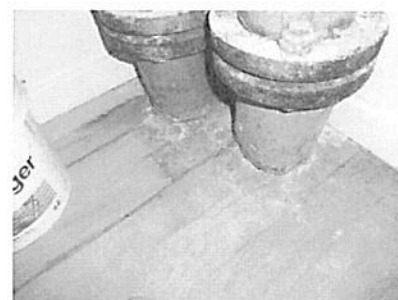
05 Terrændæk

| Emne | Beskrivelse |
|---|---|
| Omfang | Boliger og fælleshus er etableret med trægulve dog flisegulve i vådrum. Det er oplyst at byggeriet fra dets oprindelse er på piloteret undergrund samt at installationer er udført som ophængte i terrændækket. Disse installationer viser sig dårlige i form af skader da ophængsmateriel i terrændæk formentlig er begyndt at briste og korrodere. I udvalgte boliger er badeværelser besigtiget. Fuger omkring gulvafløb i brusenicher er, bl.a. i bolig nr. 101, af mørtel og bør udskiftes til elastisk fugemateriale. |

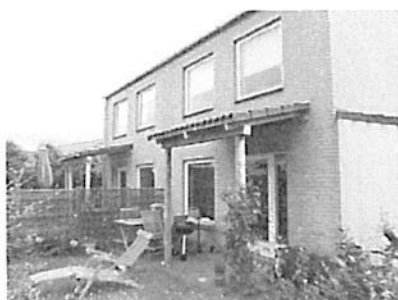
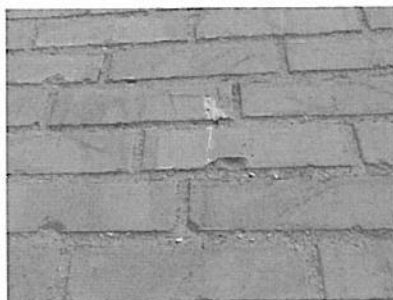
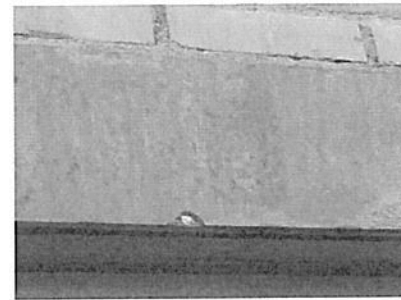
05 Facade 01

| Emne | Beskrivelse |
|---|---|
| Omfang | Facader er udført i gule teglsten med lokalt udkradsede studsfiger bl.a. ved høj facade samt 2. skifte over fundament. Da der i foreningen tidligere har været statiske problemer i murværkskonstruktionerne, har der været udført reparationsarbejder, hvor der lokalt er indsat stabiliserende stålkonstruktioner med murudbedring til følge. Dele af fuger vurderes porøse bl.a. ved hjørne på bolig nr. 121 ses fuger misfarvet og formentlig porøse i højden, samt ved gavl nr. 75. Lokalt ses frostsprængninger på mursten. Over vindues- og dørhuller er overlægget lavet af beton som lokalt ses med afskalninger. Ved gavl på nr. 109 ses porøse fuger mod havesiden. |

| Emne | Beskrivelse |
|---|---|
| Udførelse | Alle dårlige fuger udkradses og omfuges. Defekte og frostsprængte sten udskiftes. Der foretages løbende eftersyn af murværk i tegl som foretages ved at kigge på murværket. Hvis murværket udviser symptomer på skader, foretages en nærmere undersøgelse. Den nærmere undersøgelse bør foretages af en person med byggeteknisk indsigt. Man bør løbende se efter følgende detaljer:<br>-Revner<br>-Skader på mursten<br>-Skader på mørtelfuger<br>-Fuger omkring vinduer<br>-Dilatationsfuger, elastiske fuger<br>-Murafslutninger, eksempelvis ved hjørner og tag<br>-Murværk umiddelbart over vinduer<br>-Sålbænke og murværk under vinduer<br>-Fugt på murværket som følge af fugt fra tagrender og tagnedløb |

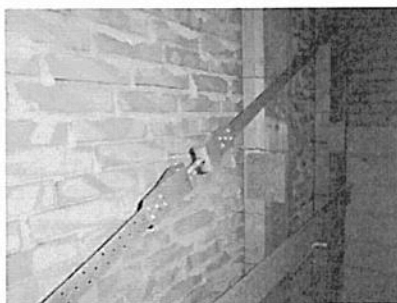
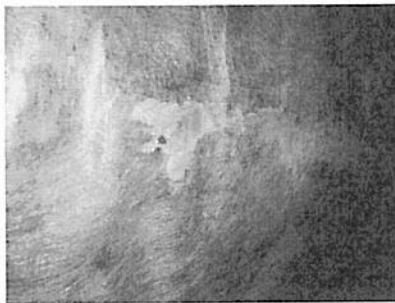
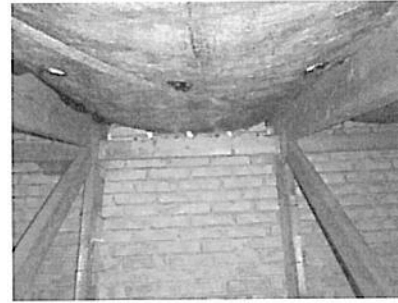
09 Etageadskillelse

| Emne | Beskrivelse |
|---|---|
| Omfang | Internt i boligerne, som er i 2. plan, findes etageadskillelse, men da denne ikke fungerer som adskillelse mellem to boligenheder er der ikke skærpede brandkrav til denne.<br>I de boliger som stikprøvevis er besigtiget, er der ikke registreret skader på etageadskillelser. |

| Udførelse | Den enkelte boligejer bør jævnlig efterse etageadskillelsen i form af evt. revnedannelse langs loftskanter, fodpaneler på 1. sal m.v. |

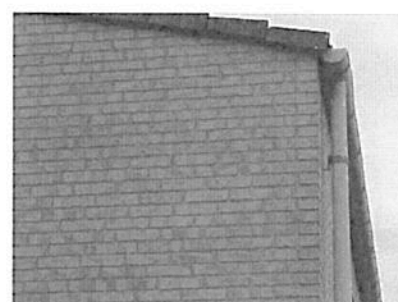
11 Tagrender og nedløb

| Emne | Beskrivelse |
|---|---|
| Omfang | Tagrender og nedløb er udført i plast. Da besigtigelsen er udført i tørvejr kunne evt. utætheder og lækager ikke registreres. Ved gennemgangen er der ikke registreret opfugtning af murværk omkring tagnedløb. Tagrender og nedløb forventes dog at have en begrænset levetid, da plastmaterialet med tiden bliver er hårdt og eksponeret for revner. Generelt vurderes tagrender og nedløb i god stand. På gavl ved nr. 91 til nabobolig ses hængselsstift gået løs og bør reparerer. |

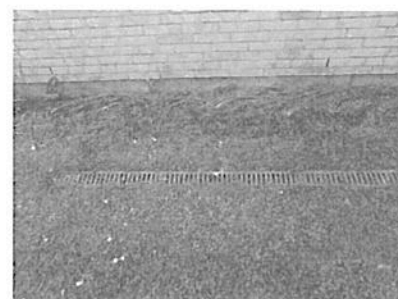
18 Afløb

| Emne | Beskrivelse |
|---|---|
| Omfang | Afløbsinstallationer er ikke besigtiget, bortset fra i udvalgte boliger. Det er oplyst at afløbsinstallationer grundet dårlig jordbundsforhold er opstoppet under terrændæk og disse opstopninger flere steder er korroderede. Afløb er herved skredet og der er rotter i afløb. Ligeledes ses dæksler flere steder i belægning sunket ligesom der er bemærkelsesværdige revner i asfaltbelægning ved p-areal og lokale lunkedannelse i belægning som måske kan skyldes sunkne afløbsledninger. Det anbefales, såfremt det ikke foreligger, at få udført TV-inspektion af kloakkerne. |

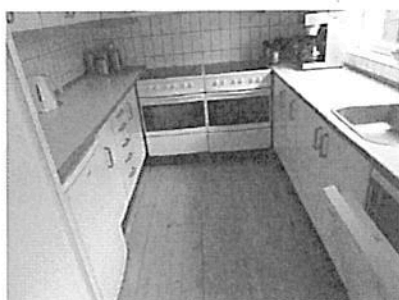
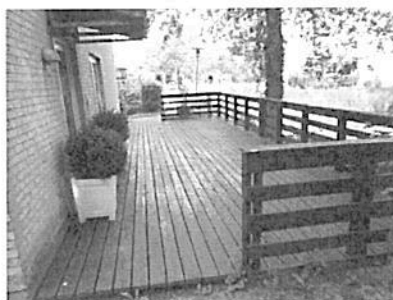
26 Øvrige bygninger

| Emne | Beskrivelse |
|---|---|
| Omfang | Nærværende bygningsdelskort omhandler fælleshus.<br>Fælleshus er udført i murværk med ensidig taghældning i materialer som øvrige huse. Tagets og murværk tilstand vurderes identisk med øvrige boligbygninger, dog ses der ikke på fælleshus i udpræget grad porøse og mørke fuger. På gavl ses 2 ventilationsriste som bør skiftes.<br>Foran fælleshus findes træterrasse som bør malerbehandles om 1-2 år.<br>I fælleshus er etableret hovedstik for vand som ses anløben og med rustudslag, hvorfor det anbefales at vandstikket holdes under løbende observation for evt. utætheder. Omkring vandinstallation/vandstik ses gulv påvirket af tidligere fugt/vand.<br>Hele trægulvet vurderes at skulle slibes og overfladebehandles om 3-5 år.<br>Ventilationsanlæg i fælleshus bør gennemgås og rør renses.<br>Malerbehandling af vinduer og døre i fælleshus foretages om ca. 4 år. |
